Schedatura dei campanili di Venezia

Terremoti e beni culturali in area veneta: quale tutela?

Campanili di Venezia antecedenti il sec. XIV

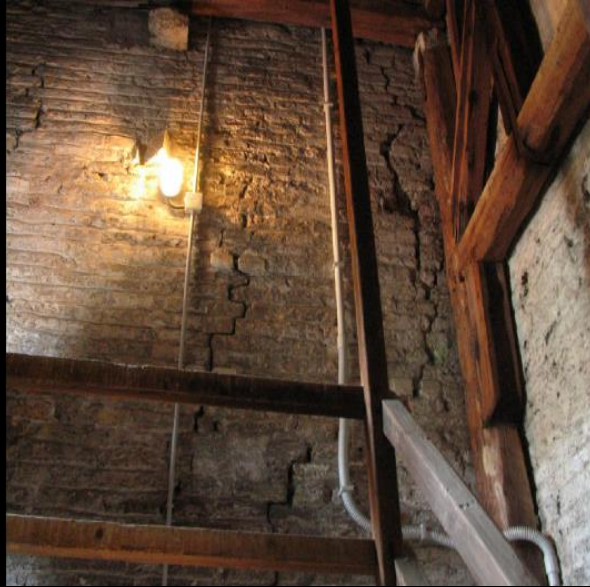
S. Zaccaria

Lesioni da sollecitazioni sismiche

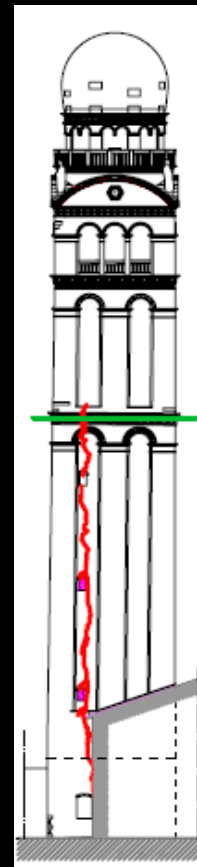
Riduzione della resistenza alle azioni sismiche di torri fessurate

0,017 g

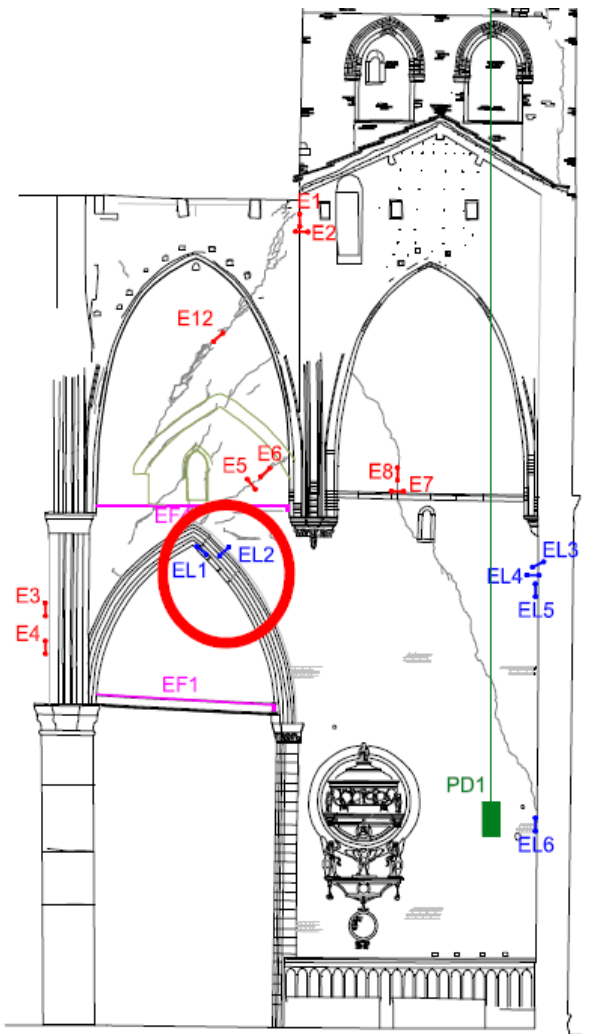
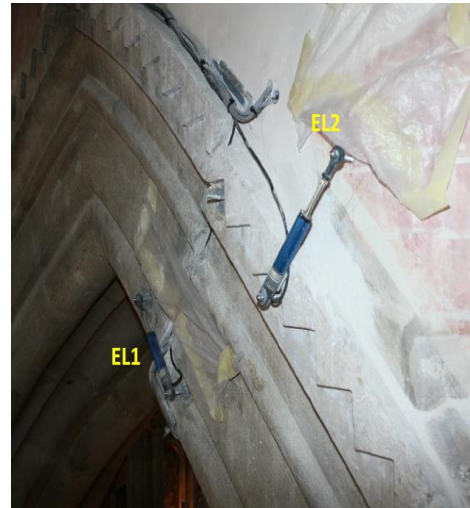
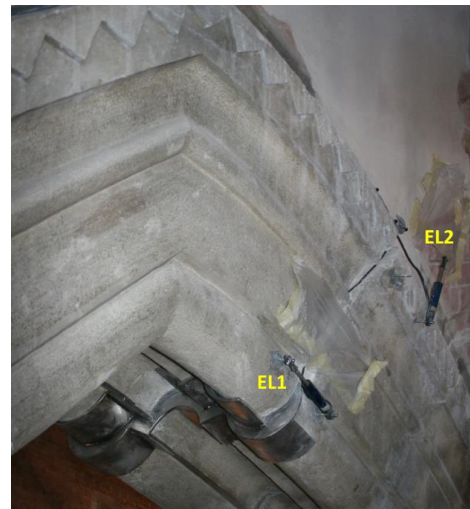
EL1	EL2
12/07/2004 12:00	-0.15	0.09
12/07/2004 18:00	-0.11	0.23
	0.04	0.14

Scivolamento della chiave dell'arco dopo il sisma del 12.07.2004

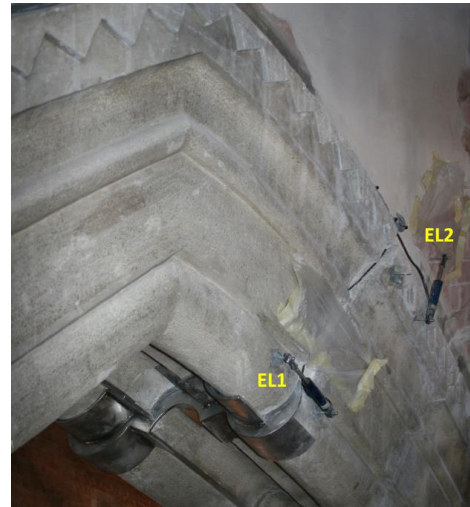
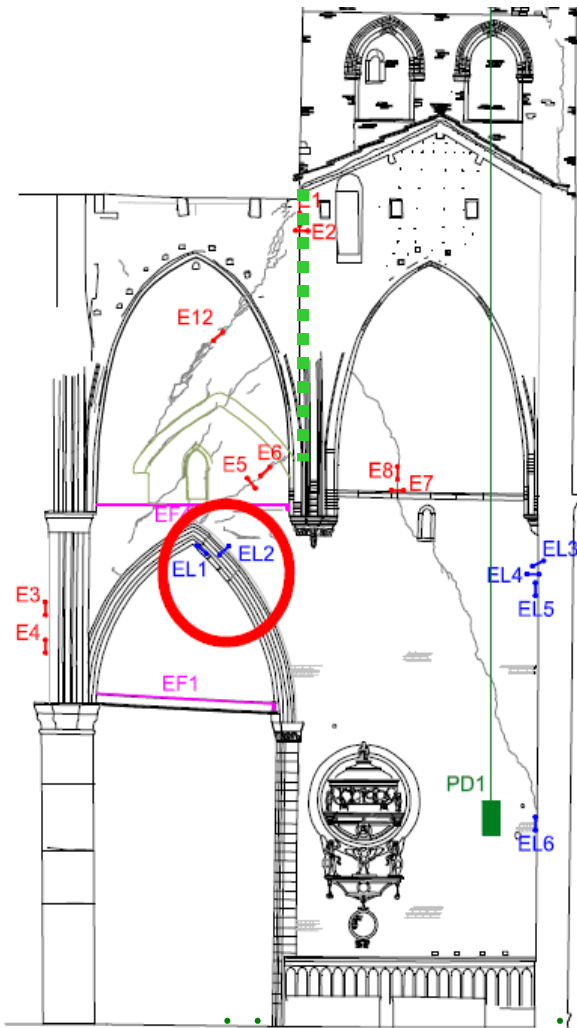
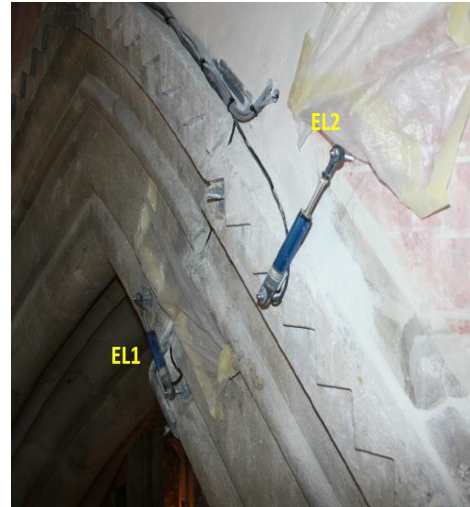
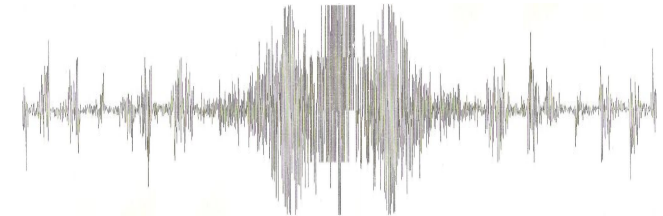
20.05.2012 2:03:50 M 5.8 Modena

EL1	EL2
20/05/2012 00:00	1.01	0.88
20/05/2012 06:00	0.98	0.89
	0.03	0.01

Scivolamento della chiave dell'arco dopo il sisma del 20.05.2012

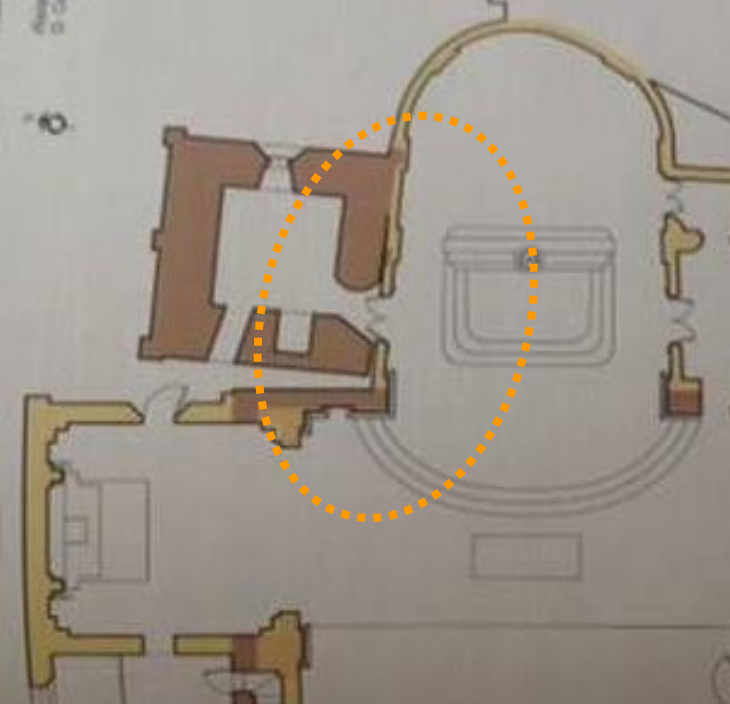
Duomo di S. Felice sul Panaro

Interrelazione tra chiesa
e campanile

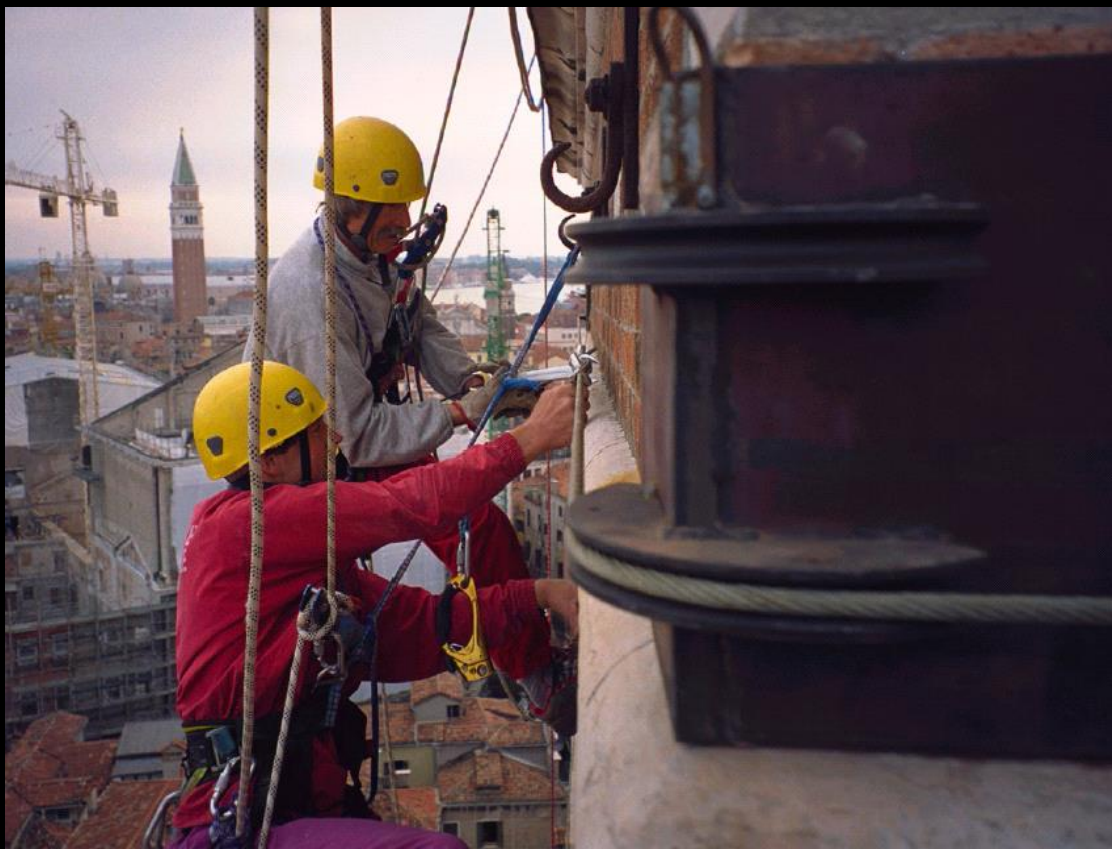
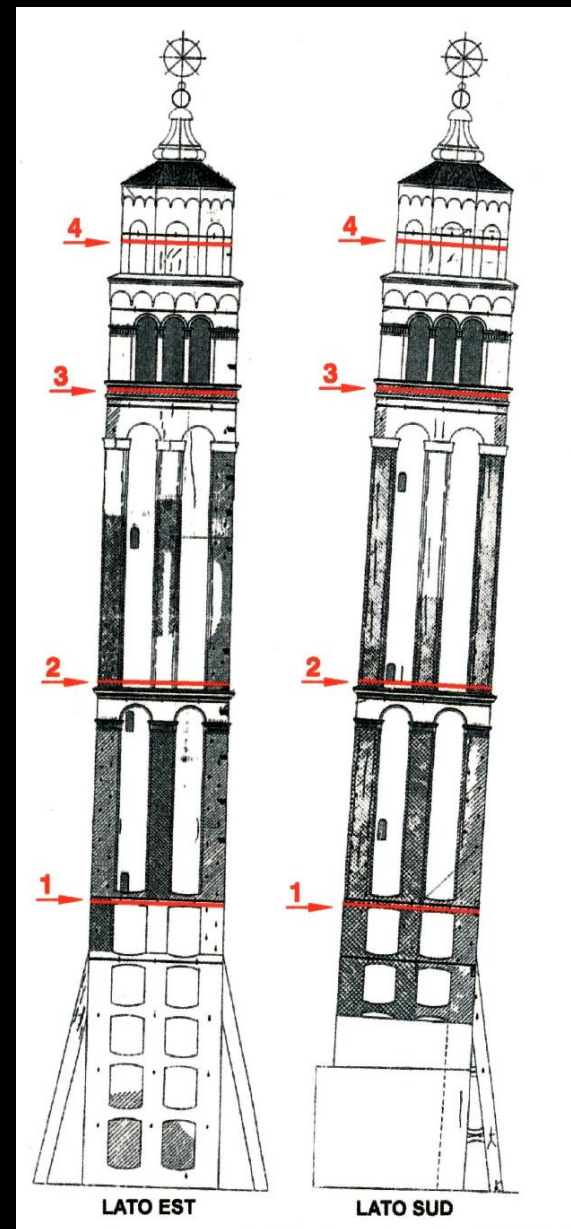
Campanile S. Stefano a Venezia n.4 cerchiature del fusto € 25.000

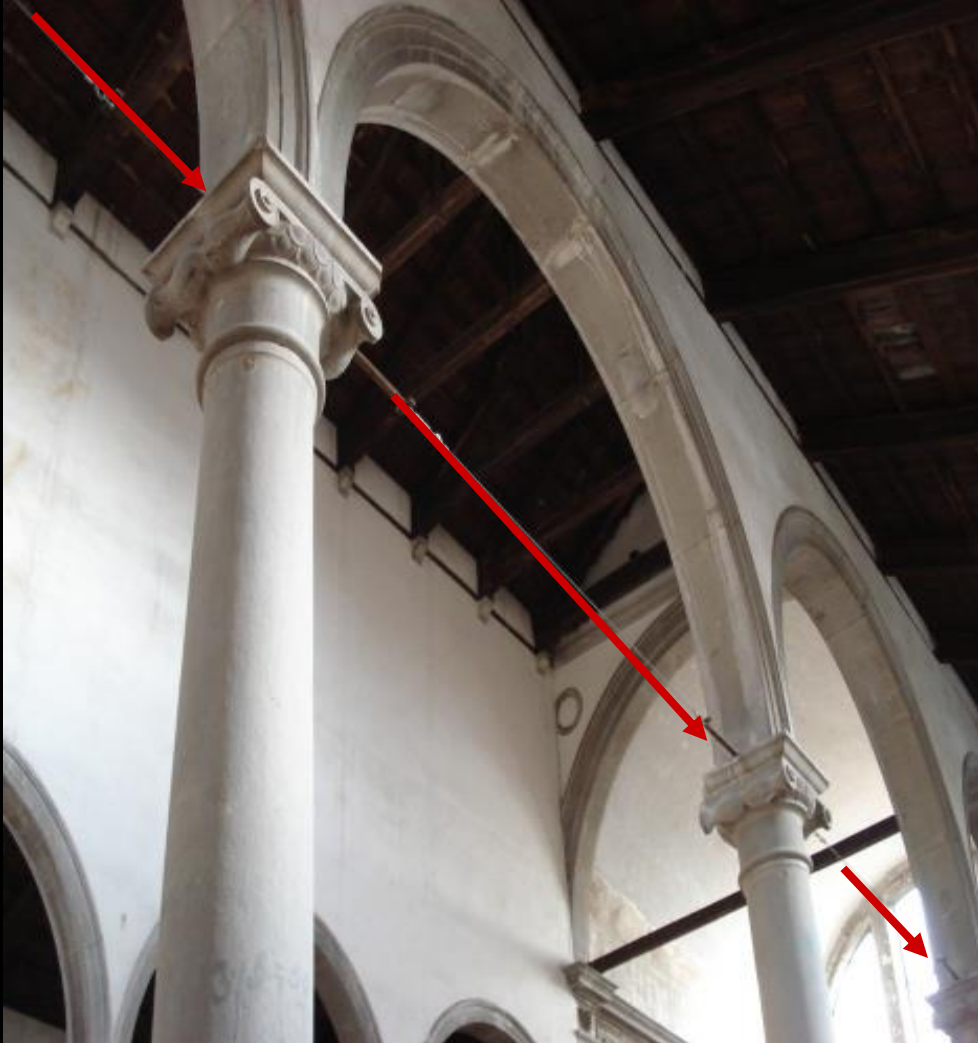
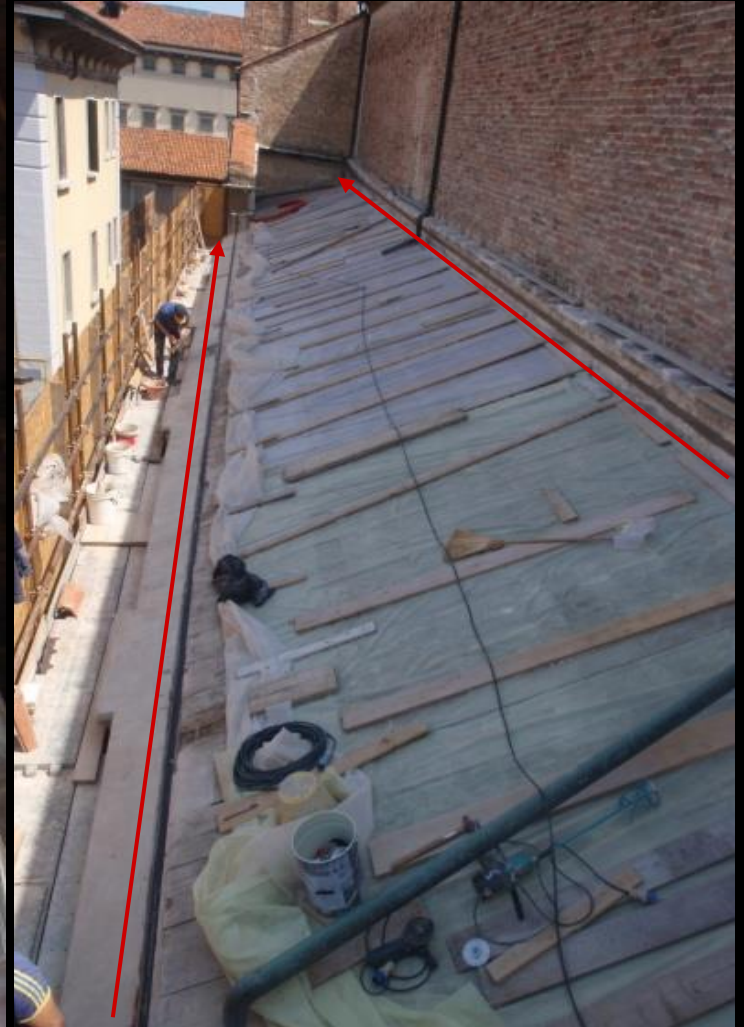
Chiesa S. Maria Maggiore a Venezia presidi della facciata € 30.000

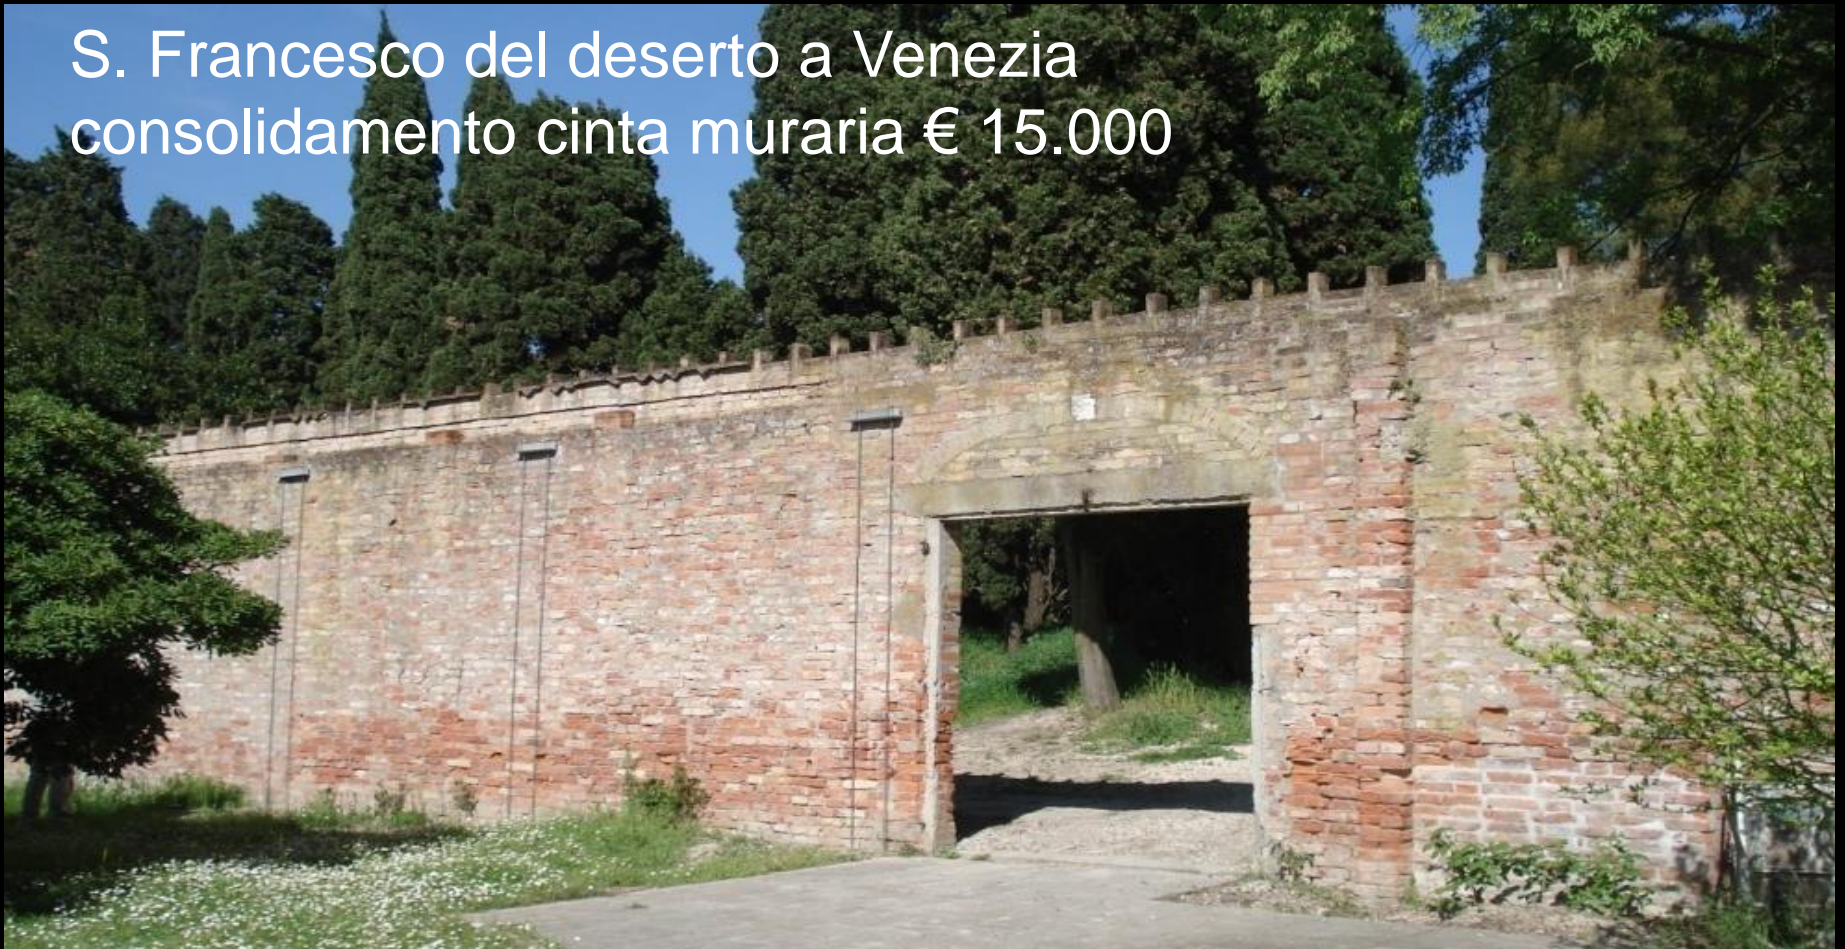
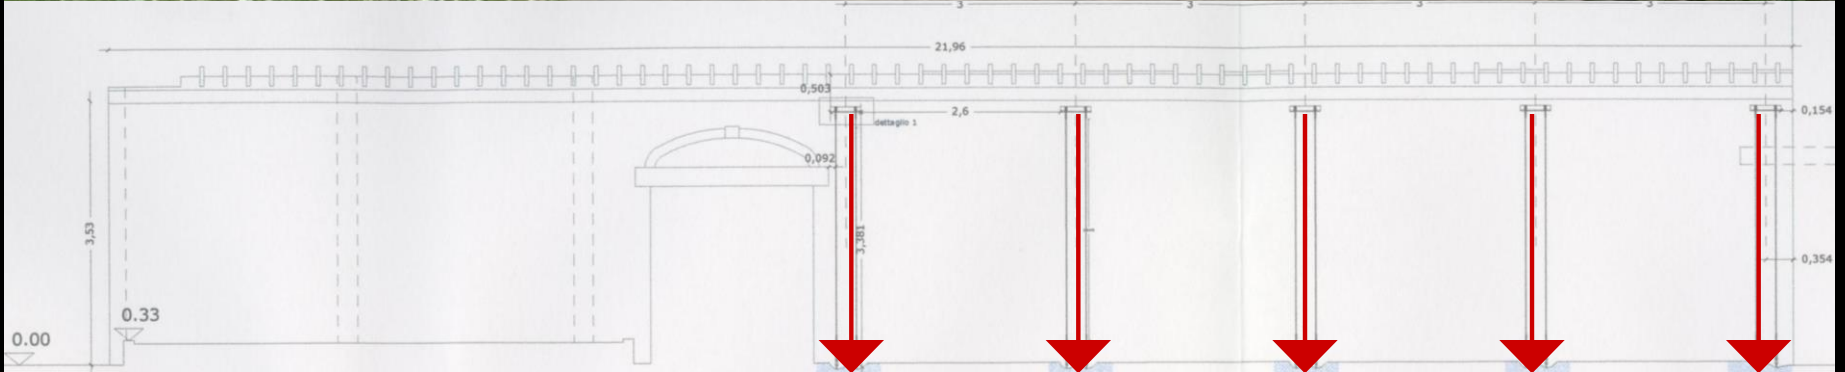
S. Francesco del deserto a Venezia consolidamento cinta muraria € 15.000

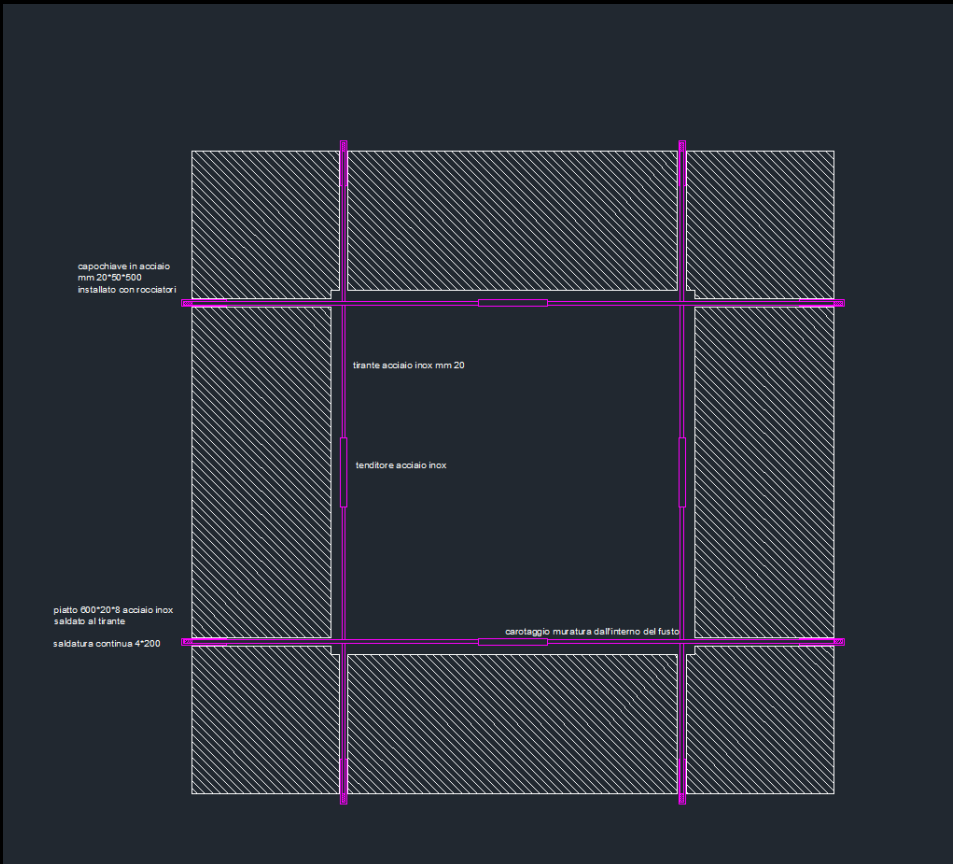
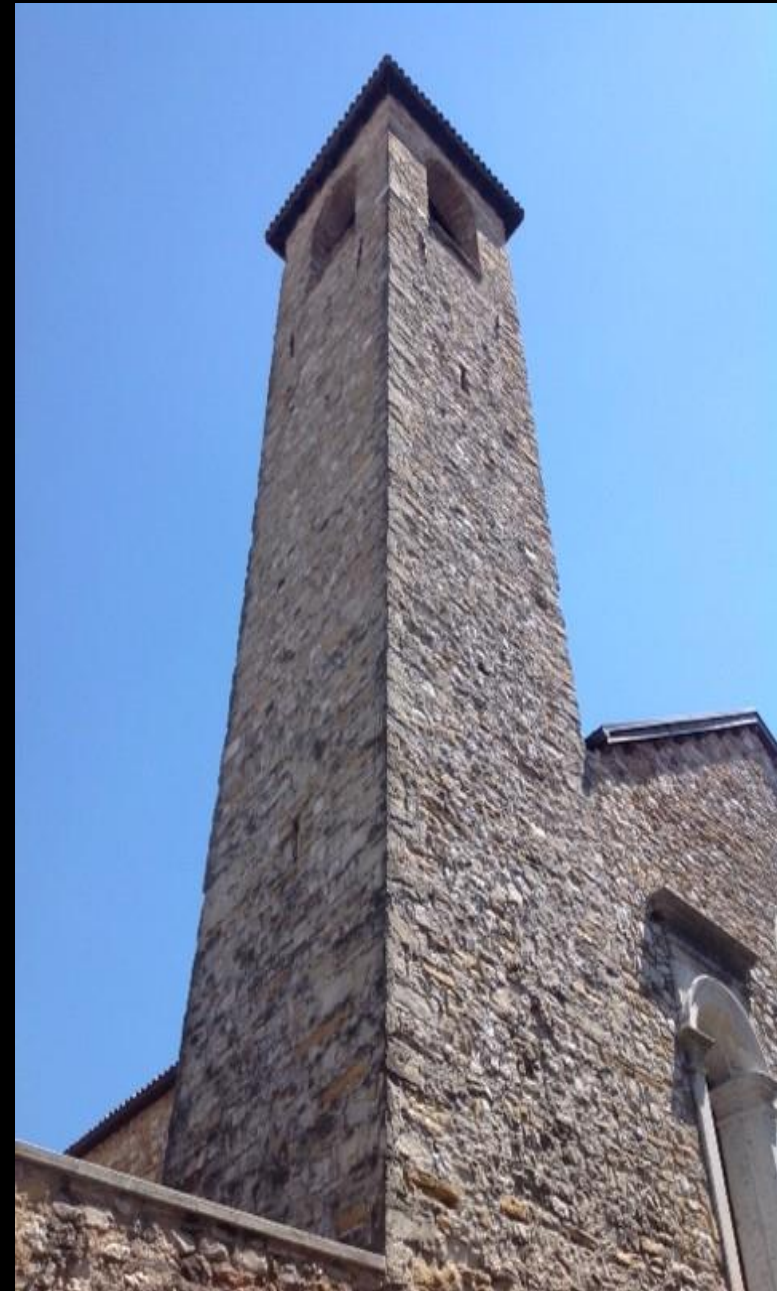
Chiesa S. Maria dei Battuti a Belluno installazione n.4 tiranti € 10.000
